## 안산지역 사업장폐기물 소각로의 시설 및 운전개선 방안

조용준  
안산공과대학 환경과학과

### A Study on Improvement of Incineration Facilities for Industrial Wastes in Ansan City

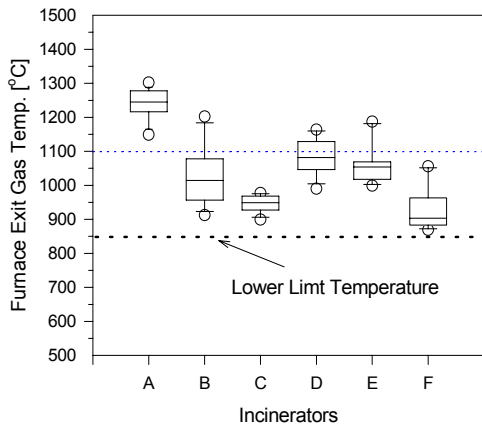
Fig. 1. 소각로의 평균 운전온도 및 온도변동

Fig. 1은 조사대상 소각로의 평균운전온도와 운전온도의 변동폭을 보여준다. 그림에서 보듯이 모든 시설에서 소각로의 운전온도의 최저치는 850°C를 상회하며, 폐기물관리법의 소각시설 관리기준은 충족시키고 있는 것으로 나타났다. 그러나 C-, F-소각로를 제외하고는 전반적으로 소각로의 운전온도가 설계기준치에 비해 필요 이상의 고온으로 운전되고 있었으며, 또한 운전온도의 변동폭이 매우 크게 나타났다. 설계온도에 비해 지나치게 고온조건에서 소각로의 운전이 이루어진다면 소각로 및 부대설비의 수명이 단축시킬 뿐 아니라, 보조연료의 과다 투입에 따른 운전비의 상승을 초래하게 되므로 실제로 소각시설들이 정상시에도 완전연소를 위하여 이와 같은 고온 조건에서 운전되고 있다고는 볼 수 없으며, 조사기간중 완전연소조건 충족을 위하여 평소보다 고온에서 운전을 한 것으로 판단된다.

한편, C-소각로를 제외하고는 모든 소각시설의 운전온도의 변동폭이 지나치게 크게 나타났다는데, 이것은 폐기물의 투입량 및 발열량에 따라 보조연료의 공급량을 적절하게 조절하지 못하고 운전하고 있는 것에 기인하는 것으로 판단된다. 따라서 안정적인 소각조건을 유지하고 소각로내의 온도가 과다 상승하는 것을 방지하기 위해서는 투입 폐기물을 사전 혼합하여 폐기물의 조성 및 발열량 등을 균일하도록 하는 전처리 작업이 필요하며, 반입 폐기물에 대하여 사전 분석을 통하여 배출원별 조성 및 발열량에 대한 데이터를 확보하는 것이 필요할 것으로 판단된다.

한편, B-소각로의 경우에는 Fig. 1과 Table 2에서 보듯이 고온에서 운전이 되고 있을 뿐 아니라 공기공급량도 충분함에도 불구하고 CO의 평균농도가 적정수준을 초과하고 있는 것으로 나타났으며, CO의 최대농도도 다른 소각로에 비해 높게 나타나고 있었으며, 설계 및 운전상의 개선이 필요한 것으로 판단된다.

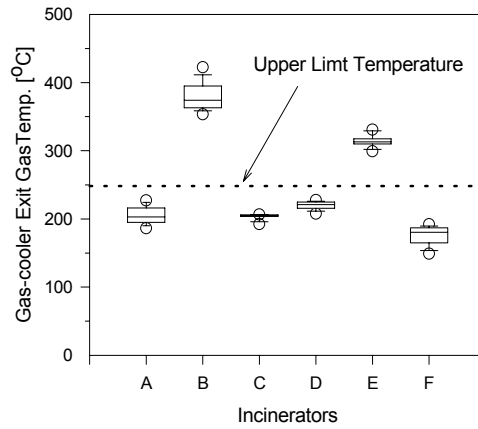
Fig. 2. 냉각시설 출구에서의 배기가스의 온도 현황

Fig. 2에는 조사대상 소각로에서 수분무 냉각탑이나 폐열 보일러 등의 냉각시설 출구에서의 배가스 평균온도와 온도의 변동폭을 나타내었다. 그림에서 보듯이 B-, E-소각로를 제외한 나머지 소각로들은 냉각탑이나 폐열보일러를 통하여 소각로 배출가스를 충분히 냉각하여 250°C 이하로 유지시킴으로써 배가스중의 비산재 표면에서의 다이옥신의 재생성을 저감시키는 조건에서 운전이 되고 있었으나, B-, E-소각로의 경우 소각로 배출가

스의 생각이 충분하지 않아 다이옥신의 재생성이 우려되는 것으로 확인되었다. 따라서 B-, E-소각로의 경우에는 소각로의 운전온도를 설계기준에 맞추어 운전을 하거나, 또는 냉각탑이나 폐열보일러의 효율을 개선하는 것이 필요할 것으로 판단된다.
